Båtsfjord havn

Grunnundersøkelser - Kystverket

PROSJEKT
Båtsfjord Havn

PROSJEKTTYPE
Grunnundersøkelser
sjø

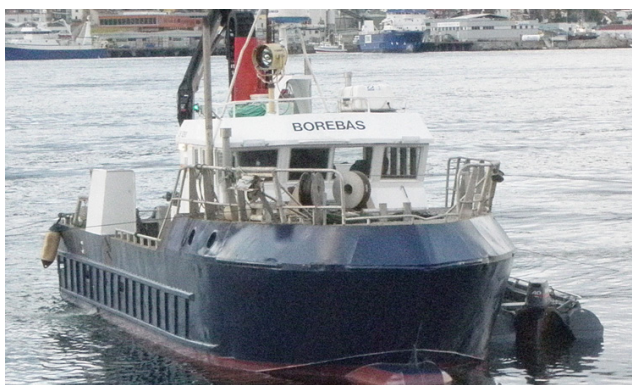
De geotekniske grunnundersøkelsene ble utført fra Multiconsults borefartøy M/K Borebas. Båten er spesialbygget for å utføre grunnundersøkelser.

Øverst: Neptunbukta | Foto: Google. Fomabukta | Foto: Google
Nederst: Borebas | Foto: Multiconsult
