# Radon – SIS

## Målinger, kartlegging av innsig, tiltak

Radonmålinger og tiltak for Student-samskipnaden i Stavanger (SiS)

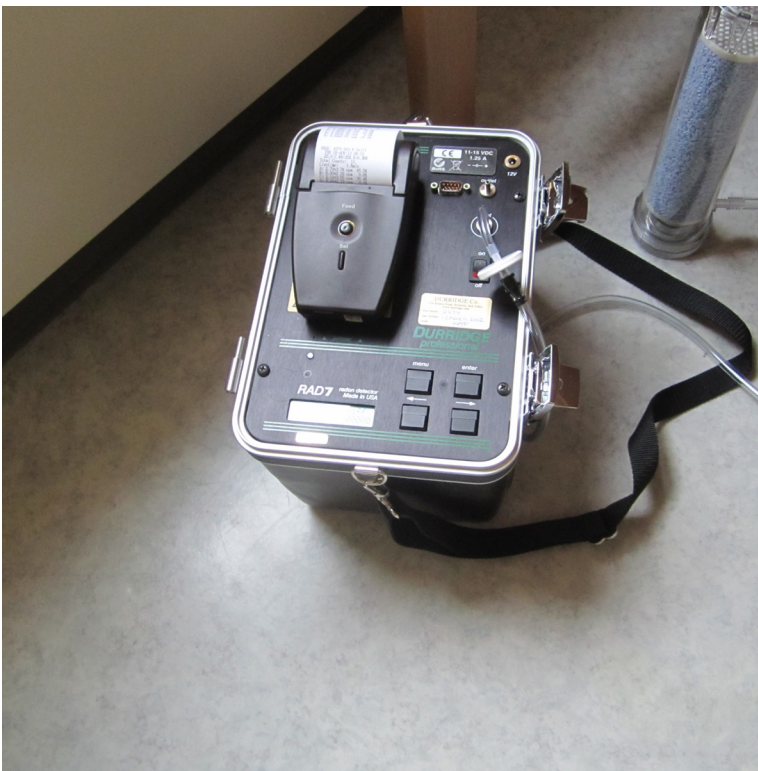
Radonmåling ved bruk av RAD7 | Foto: Multiconsult

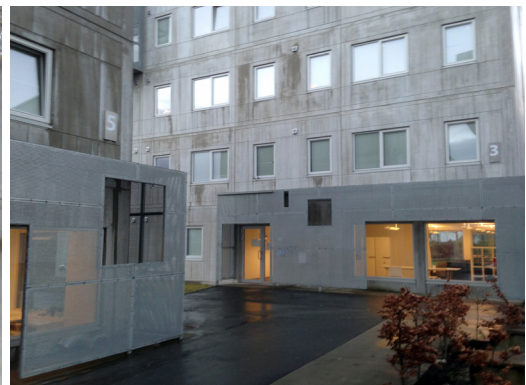
Øverst: Campus Ullandhaug, studentboliger i Stavanger | Foto: Multiconsult  
Nederst: Tiltak utført i Novvegen, Sola kommune i form av utlufting i ringmur under betongdekket | Ill.: Multiconsult
